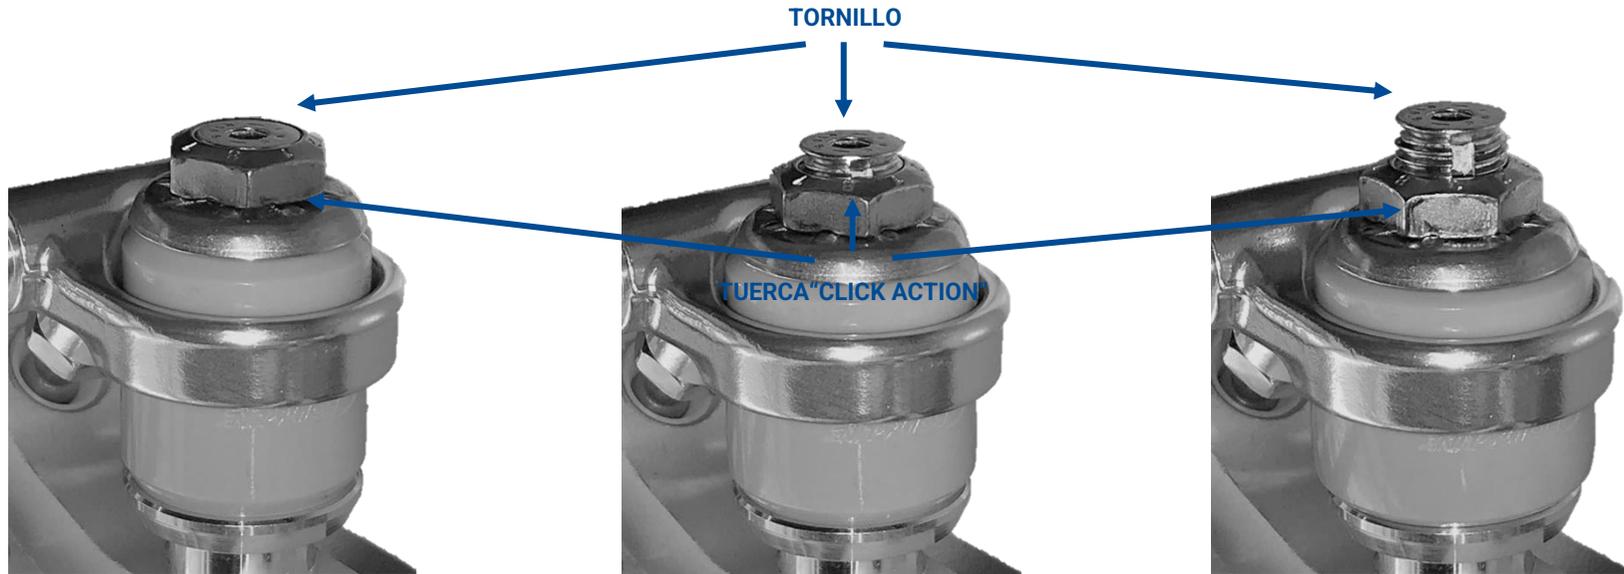
LAS IMÁGENES A CONTINUACIÓN MUESTRAN TRES POSIBLES POSICIONES DE LA TUERCA "CLICK ACTION".

LA DEL CENTRO ES CORRECTA PERO LAS DEL LADO ESTÁN INCORRECTAS.

**NO!**

SE NECESITAN GOMAS MAS  
BLANDAS

**OK!**

SE NECESITAN GOMAS MAS  
DURAS

ESTOS AJUSTES INCORRECTOS PUEDEN IMPEDIR EL FUNCIONAMIENTO CORRECTO DEL MECANISMO DE DIRECCIÓN

Y CON UN USO PROLONGADO, PUEDEN CAUSAR MAL FUNCIONAMIENTO MECÁNICO Y CONDUCIR A POSIBLES ROTURAS DE LA SUSPENSIÓN Y DAÑOS A LOS TRENES.

ES IMPRESCINDIBLE COMPROBAR SIEMPRE LA POSICIÓN DE LA TUERCA CON RESPECTO AL TORNILLO PIVOTE.

NO SE RECOMIENDAN LOS AJUSTES LATERALES
